## Biztonságtechnikai szerverek karbantartása

### SZERVEREK KARBANTARTÁSA

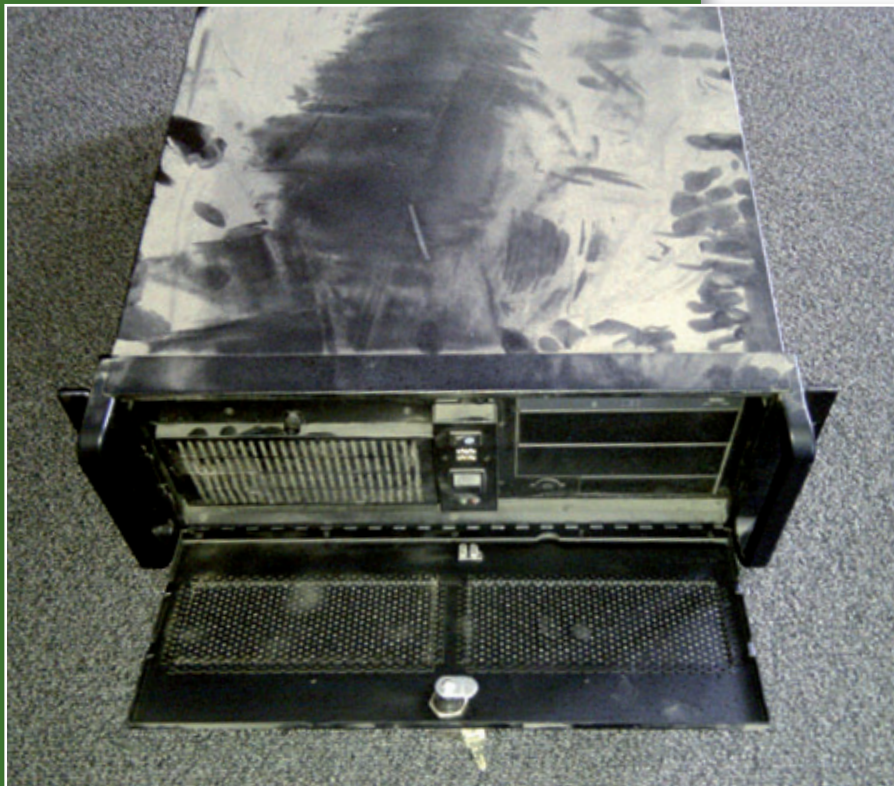
1. kép

Engedjék meg, hogy egy-egy példával illusztráljam a karbantartás fontosságát! A következő szervert azzal a hibával hozták be cégünkhöz szervizelésre, hogy nem indul. **(1. kép)**

Érdekes látvány volt, körülbelül 3 éve nem nyúlt hozzá senki, feltételeztem hogy amint belülről is rátekintek még inkább meglepő látvány tárulhat elém. A gyanúm beigazolódott, összeállt porcsomókat találtam több mint három helyen a szerverben. Megpróbáltam működésre bírni, de nem sikerült. Egy egész palack sűrített levegővel történt portalanítás után és a processzor hűtőventillátorának teljes portalanítását követően, a szerver ismét elindult.
